# VERIFICAÇÃO DE BOAS PRÁTICAS DE FABRICAÇÃO DE ALIMENTOS: ANÁLISE DE UMA PADARIA

Diante do apresentado, o presente artigo teve como objetivo analisar o *check list* proposta pela Resolução RDC nº 275 da ANVISA (ANVISA, 2002) dentro de uma visita técnica realizada a uma padaria e confeitaria.

O presente trabalho foi desenvolvido na disciplina Higiene e Vigilância Sanitária, do quarto período do curso de nutrição da Universo/JF, durante o segundo semestre de 2020. Foi realizada uma visita em um estabelecimento do segmento de padaria e confeitaria no dia 27 de outubro de 2020, no período de 14:40h às 16:45h.

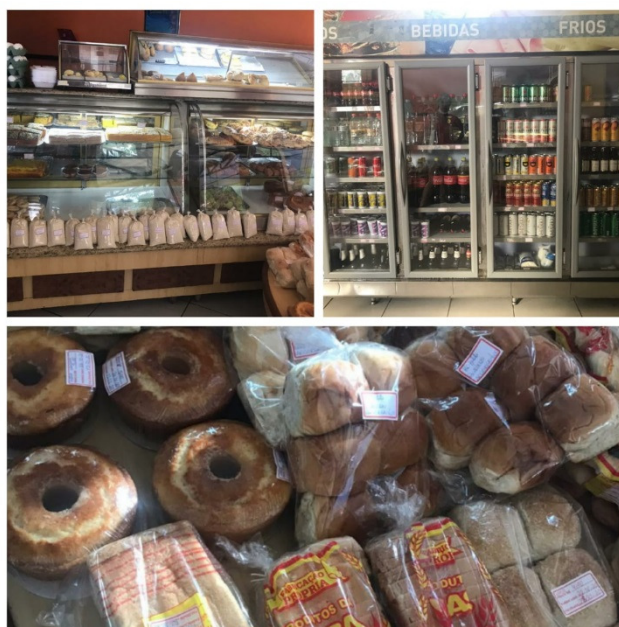
**Figura 1** – Fotos do ambiente de comercialização dos produtos da padaria

A coleta de dados para o preenchimento do *check list* ocorreu no próprio local e as informações prestadas foram respondidas pelo proprietário. A figura 1 mostra partes do ambiente da padaria e produtos produzidos e comercializados.

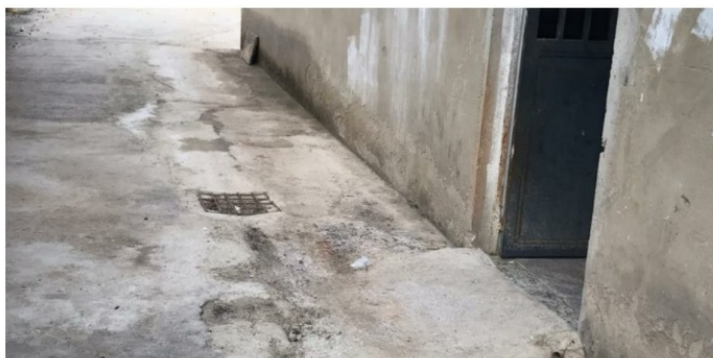
**Figura 2-** Fotos para destaque do ralo de ambiente externo da padaria.

A área externa era composta de focos de poeira, ralo de escoamento de água sem a devida vedação, de acordo com verificado na figura 2. Foi identificado que o piso era de material que permite fácil higienização em adequado estado de conservação, ou seja, livre de defeitos, rachaduras e trincas. Conforme observa-se na figura 3. Teto e paredes eram de acabamento liso, em cor clara, de fácil limpeza e desinfecção e em adequado estado de conservação. Não apresentavam trincas, rachaduras, umidade e bolor.

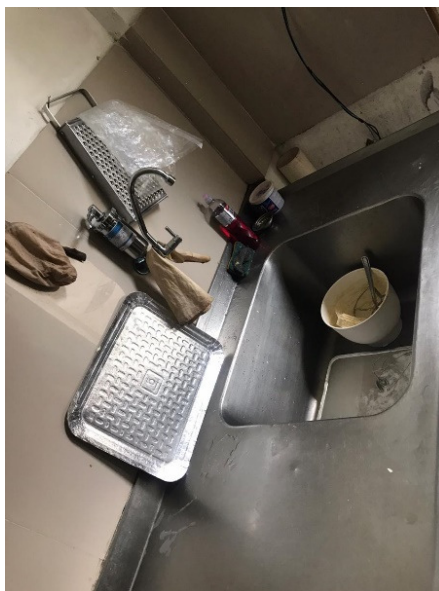
**Figura 4** – Foto do lavatório da área de produção.

A área de produção contava com um tanque grande para higienização de utensílios, sendo o mesmo utilizado para procedimento de lavagem das mãos. Tal lavatório pode ser observado na figura 4.

Segundo a RDC nº216 (ANVISA, 2004) e a RDC nº 275 (ANVISA, 2002), os lavatórios na área de produção devem estar em posição adequada ao fluxo de produção e serviço e, em número suficiente de modo a atender toda a área de produção.

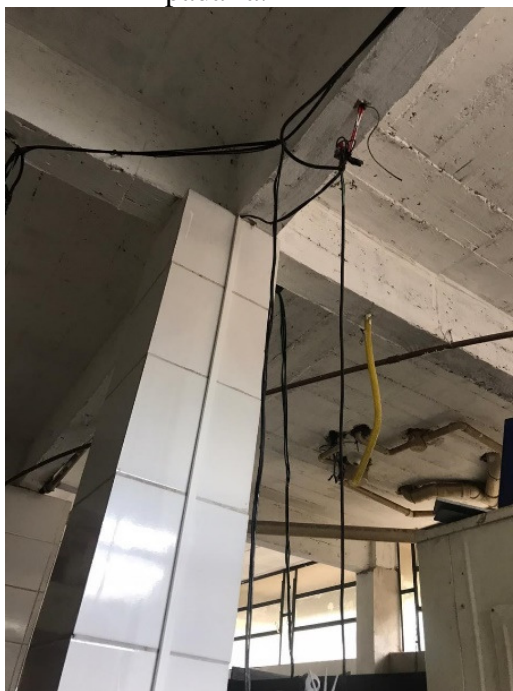
**Figura 5** - Foto destaca instalações elétricas expostas dentro do setor de produção da padaria.

A iluminação era dotada de iluminação natural assim como artificial, por meio de lâmpadas fluorescentes. As lâmpadas se encontravam sem proteção contra quebras e instalações elétricas, configurando uma relevante não conformidade, por poder ocasionar acidentes. É possível observar tais instalações por meio da figura 5.

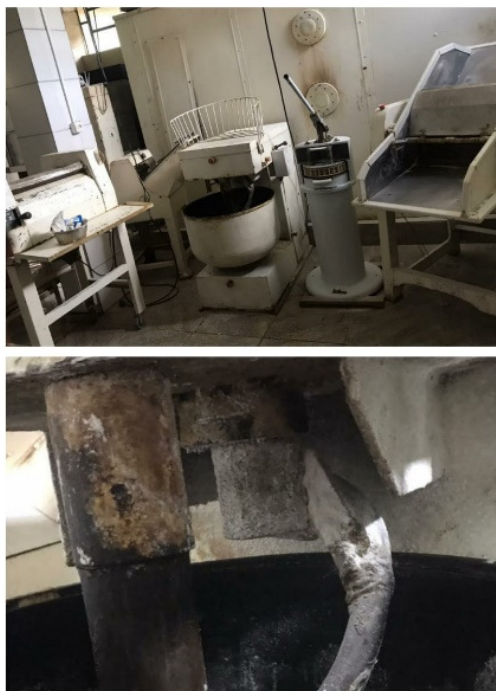
**Figura 6** - Fotos que mostram equipamentos utilizados na produção e o estado de higienização dos mesmos

A higienização das instalações era feita no final do expediente por um colaborador responsável, mas não era satisfatória, conforme pode ser observado pelas imagens mostradas na figura 6.

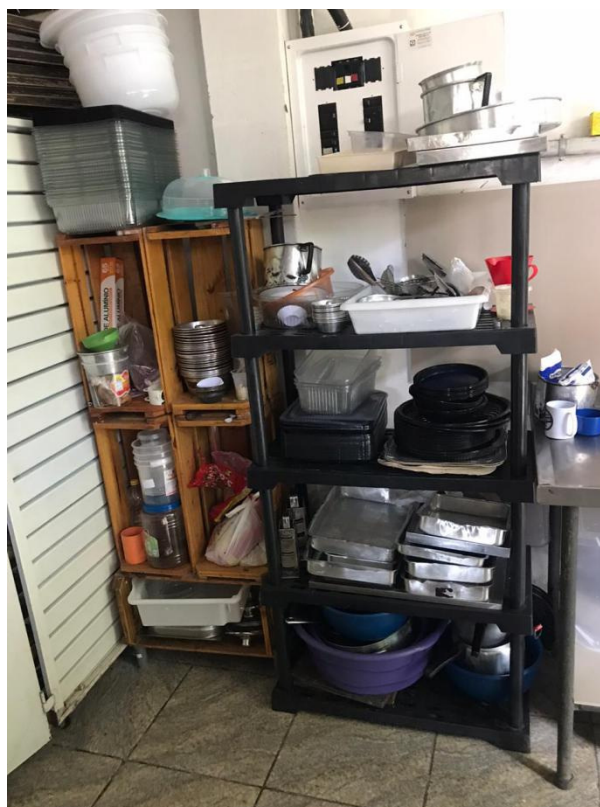
**Figura 7** - Foto do armazenamento dos utensílios utilizados na produção da padaria.

Os móveis, no caso as bancadas da área de produção estavam em número insuficiente, ou seja, seriam necessárias mais duas bancadas, sendo uma para área de produção e outra para o empacotamento dos pães. Os utensílios e gêneros alimentícios estavam armazenados de forma desorganizada e expostos à contaminação (figuras 7 e 8).

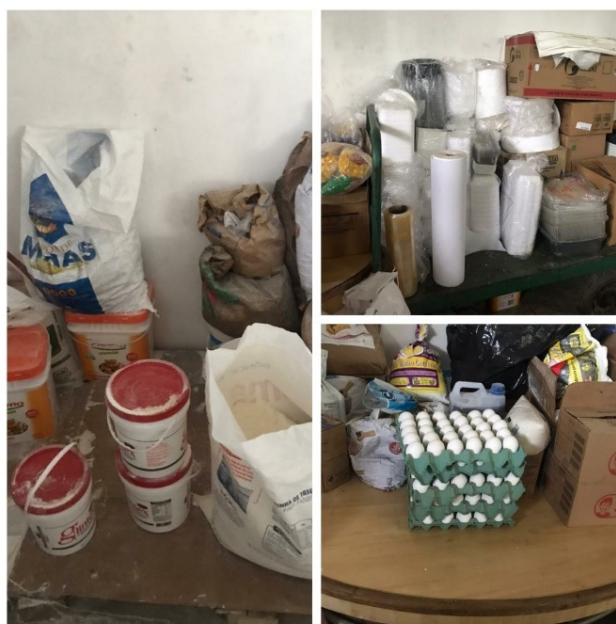
**Figura 8** - Fotos do depósito e maneira de armazenamento dos gêneros utilizados na produção da padaria.

A matéria-prima, ingredientes e embalagens eram estocados na área de produção, não havendo área separada para este fim. Tal situação apresenta-se como uma não conformidade uma vez que é recomendado que as áreas para recepção e depósito de matéria-prima, ingredientes e embalagens sejam distintas das áreas de produção, armazenamento e expedição de produto final. Segundo a RDC 275 “o armazenamento das matérias-primas e embalagens deve estar em local organizado e limpo, sobre *pallets* bem conservados, afastados da parede e distante do teto de forma que permita higienização, iluminação e circulação de ar” (ANVISA, 2002).

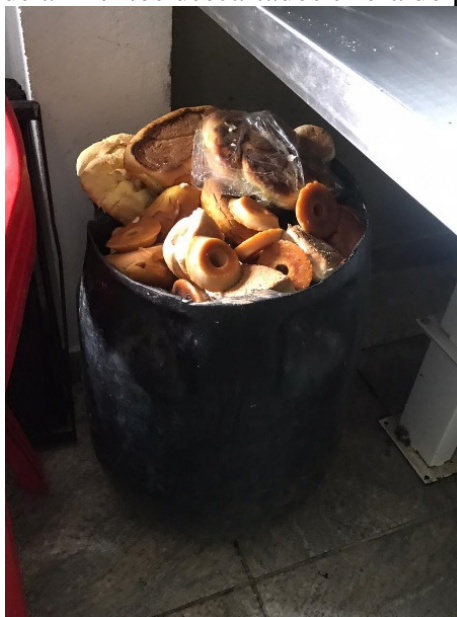
**Figura 9** – Foto de alimentos descartados e fora do prazo de validade.

Produtos avariados, com prazos de validade vencidos eram doados para criadores de galinhas e porcos. Esses produtos não estavam devidamente identificados e o recipiente para o descarte não tinha tampa, mas estavam separados dos demais produtos, como observado na figura 9.
