PATOLOGIAS EM PAREDE DE CONCRETO

Grégory Gonçalves da Silva Sampaio

Palavras-chave: Concreto armado, Sistema SIPAC, Patologia

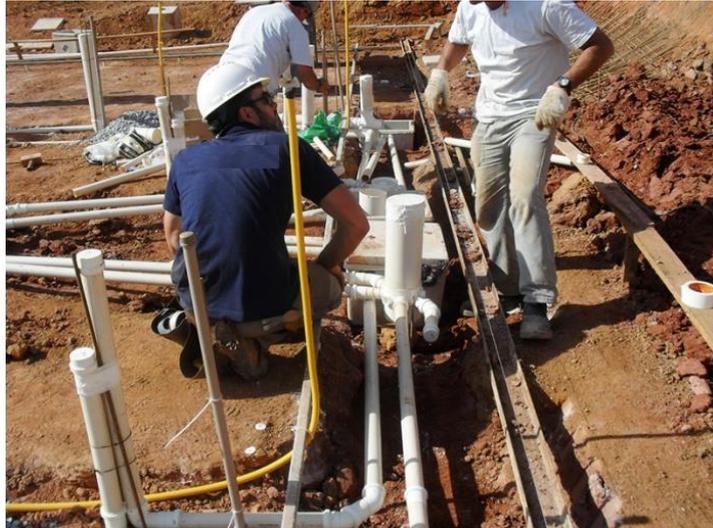
Figura 2 - Instalações na fundação (Fonte do autor)

Entre a malha de reforço e a ultima malha são feitas as instalações elétricas, tendo sempre em vista respeitar fielmente a *NBR 16055 - Paredes de Concreto (pág. 10)*, apesar de nosso empreendimento ser de parede de concreto armado é sempre bom fazer uso de mais duas outras normas para verificar se a nossa execução esta condizente com o que a norma preconiza. Seriam elas *NBR 5626 Instalação predial de água fria (pág. 18)* e *NBR 10837 Cálculo de Alvenaria Estrutural de Blocos Vazados e de concreto*. Apesar da ultima não se enquadrar no processo estudado, é sempre bom fazer uso de todas as normas possíveis para uma boa execução.

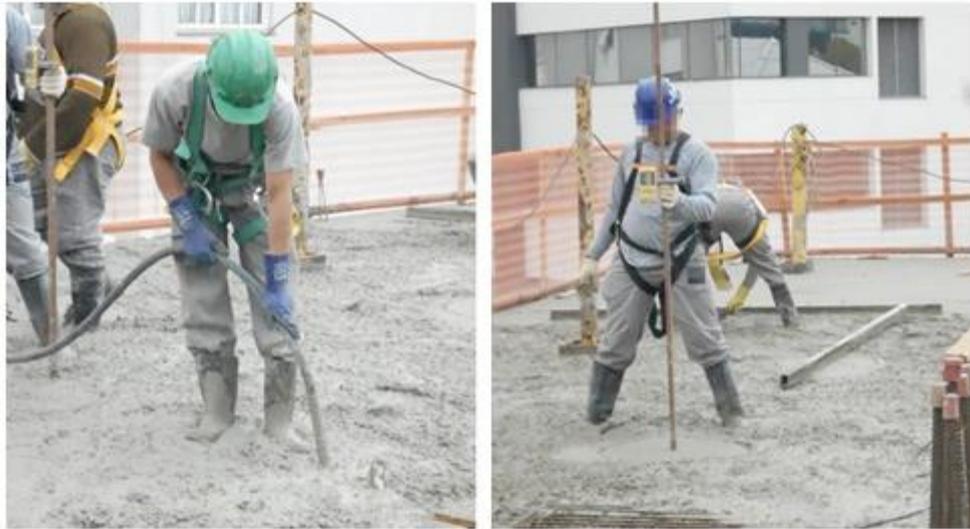
A concretagem pode ser efetuada por bomba lança ou por betoneira com auto bomba, mais conhecido como betobomba, ou com o auxílio de uma bomba estacionária. Durante toda a concretagem é imprescindível o uso do vibrador para uma melhor execução e melhor qualidade de acabamento. Além do vibrador, tem-se que fazer uso do nivelador, com o auxílio dele podemos garantir que nossa concretagem estará nivelada ou com caimento, variando de caso pra caso. Quando o nível está certo o aparelho emite um som avisando ao profissional, assim como ele avisa quando é preciso subir ou descer pelo seu visor.

Figura 3 - Adensamento de concreto com vibrador e nível a laser (Fonte do autor)

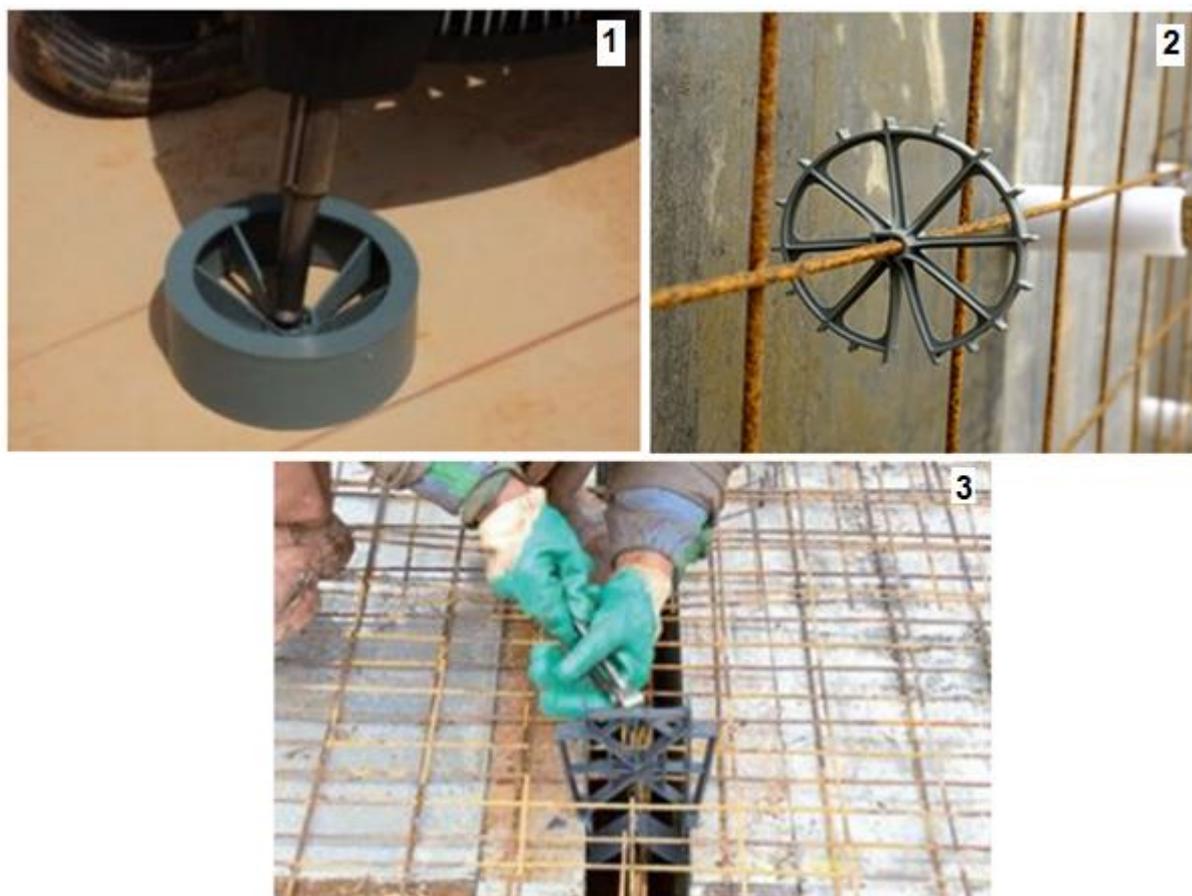
Nas paredes são fixados espaçadores circulares respeitando espaçamento indicado no projeto por toda a extensão da malha, esses espaçadores têm como principal função evitar que as placas não respeitem a distância mínima da parede. Além de facilitar na montagem, tendo em vista que como os mesmo delimitam o espaçamento mínimo o funcionário não perde tempo medindo as mesmas constantemente com uma trena.

Nas lajes são utilizado “caranguejos” ou espaçadores plásticos apoiados nas placas de teto da forma, para que possa ser respeitado o cobrimento mínimo da ferragem e evitar que a mesma fique exposta no teto do andar inferior. Não vão entre as placas é colocado um reforço com uma tela por toda a sua extensão, caso seja necessário pode se fazer uso de espaçador de paredes de placas para evitar que as mesmas saiam de posição em cima.

Figura 4 - 1 Espaçador para base da parede, 2 Espaçador de parede e 3 Espaçador de placas para laje (Fonte do autor)

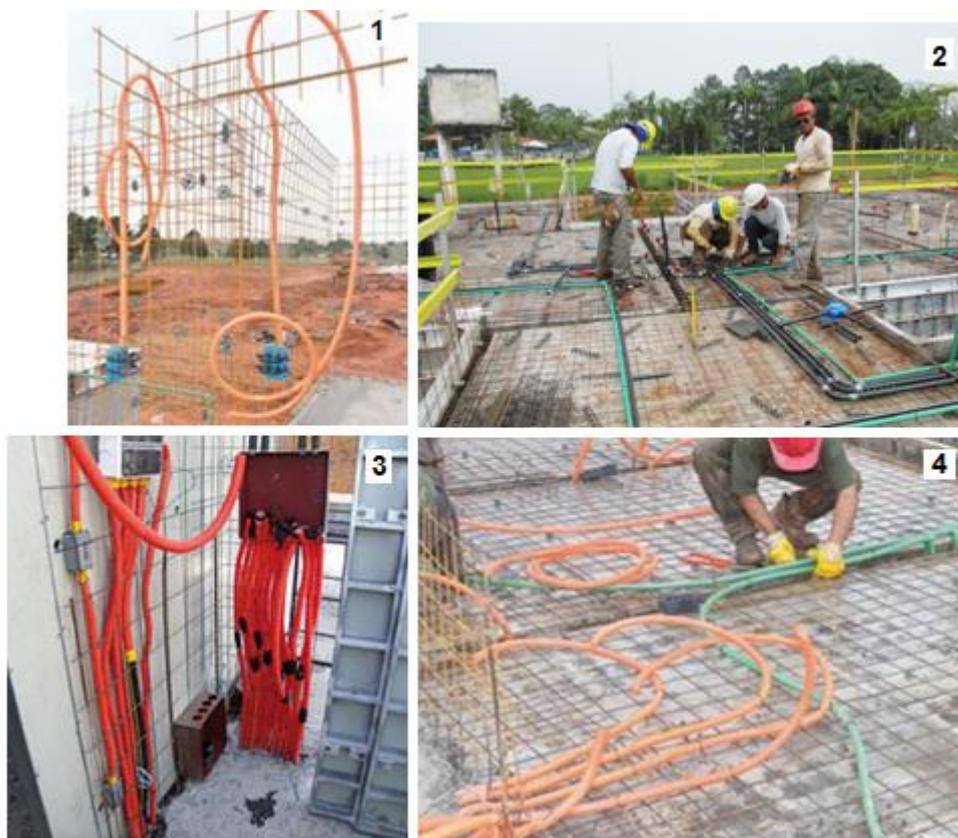
É de suma importância que todos os conduites sejam fixados nas malhas respeitando espaçamentos de 20cm a 30cm, tanto nas paredes como nas lajes, para evitar que os mesmos possam se soltar, caso sejam emendados com luvas, o que ocasionaria em entupimento dos mesmos.

Figura 5 - 1 Caixas presas com grapa, 2 Execução de instalação e fixação dos condutores na laje, 3 Instalação elétrica nas paredes do QDL E 4 Fixação dos conduites na laje (Fonte do autor)

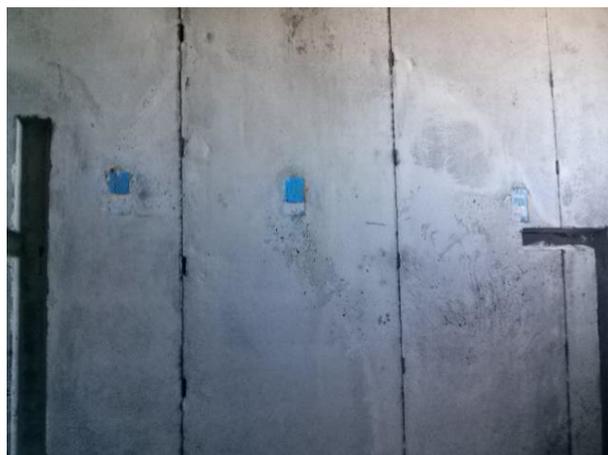
Figura 13 - Marcas da desforma (Fonte do autor)

- *Marcas de desformas nos painéis: É notório as marcas de juntas entre painéis no acabamento pós desforma e principalmente entre pavimentos, onde os desaprumos se dão de forma mais acentuada, tal desnível pode ser causa de futuras fissuras advindas das concentrações de tensão ao longo da parede estrutural.*

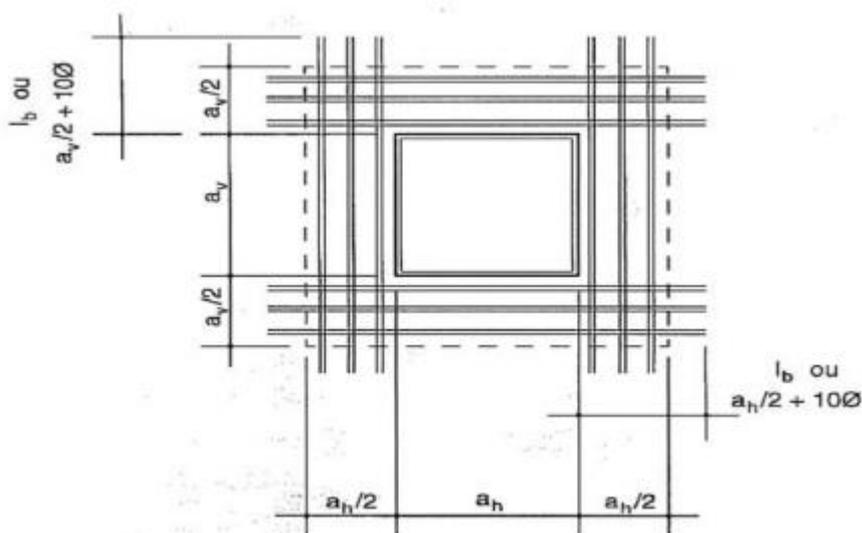
Figura 14 - Esquema das armaduras de reforço (Fonte NBR 16055 (2012))

- *Trincas de “bigode” nos vértices dos vãos de janela:* Um local muito susceptível a trincas são as regiões de vergas e contravergas, como no sistema em questão estes elementos são ausentes, tem-se a necessidade de reforços no perímetro dos vãos para janelas e portas. Sob o suporte da NBR 16055, que prevê apenas os reforços perimetrais, entretanto, na obra foram observadas acentuadas fissuras diagonais a partir dos vértices inferiores dos vãos de janelas, fissuras aparentes inclusive na face externa para a fachada. Em consequência disso, nota-se a necessidade de reforço adicional, estes são armaduras a que não estavam previstos em projeto, a fim de que essas manifestações patológicas sejam solucionadas. De acordo com

referências normativas da Associação Brasileira de Normas Técnicas (ABNT), NBR16055, as armaduras de reforço ao redor das aberturas devem ser distribuídas em faixas com dimensões de e devem ter como comprimento mínimo, além da abertura, o maior valor entre a_v e l_b , onde l_b é o comprimento de ancoragem, dado em metros (m). Além do que a NBR 16055 solicita, a empresa reforçou todos os vãos de janelas, portas, ar condicionado e transpassou duas barras de aço por toda a extensão da estrutura.

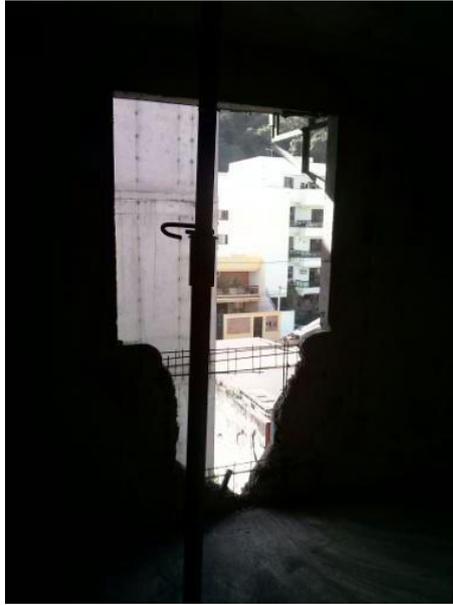
Figura 15 - Adensamento inadequado do concreto (Fonte do autor)

- *Adensamento inadequado do concreto:* Nos locais onde o espaço para a passagem do concreto era restrito, região próxima aos vãos de ar condicionado e vão inferiores das janelas, muitas das vezes não era possível se ter um preenchimento completo das formas, onde armaduras ficaram expostas e ocorreram-se pequenas descontinuidades na concretagem das paredes, além de nichos em alguns locais. Para isso, foi necessária a adequação ao traço, que por sua vez se tornou mais fluido, sem perder a trabalhabilidade, com isso, preenchendo todos os locais que antes não eram alcançados com o adensamento. E foi adicionada fibra ao concreto para melhorar sua homogeneidade. E nos locais foi recolocado a forma preenchido novamente com grauth.

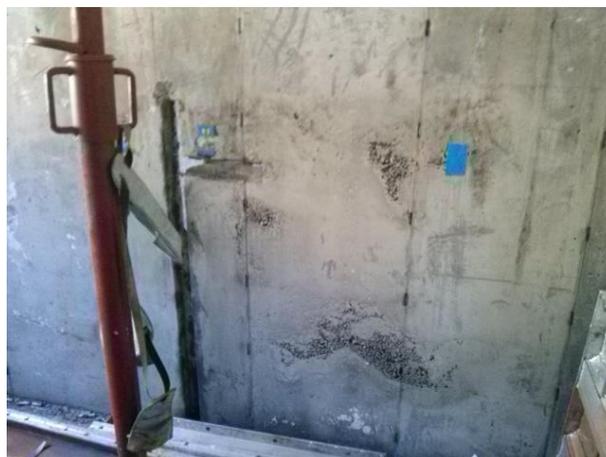
Figura 16 - Bolsões de segregação do concreto (Fonte do autor)

- *Segregação do concreto*: Observou-se que em boa parte das paredes executadas ocorreram casos de bolsões de materiais aparentes. Pressupõe-se ter como origem a segregação, pelo fato de que os agregados ficaram visíveis e nitidamente dispersos do concreto. Analisando que o concreto utilizado no estudo de caso é do tipo bombeado, *slump* 22+-3cm, sendo relativamente menos fluido e trabalhável em relação ao autoadensável. Outro ponto importante a ser citado é a plasticidade do concreto em questão, deve-se utilizar um material com boa coesão para evitar esses modelos de fissuração, obtendo uma mistura mais homogênea.

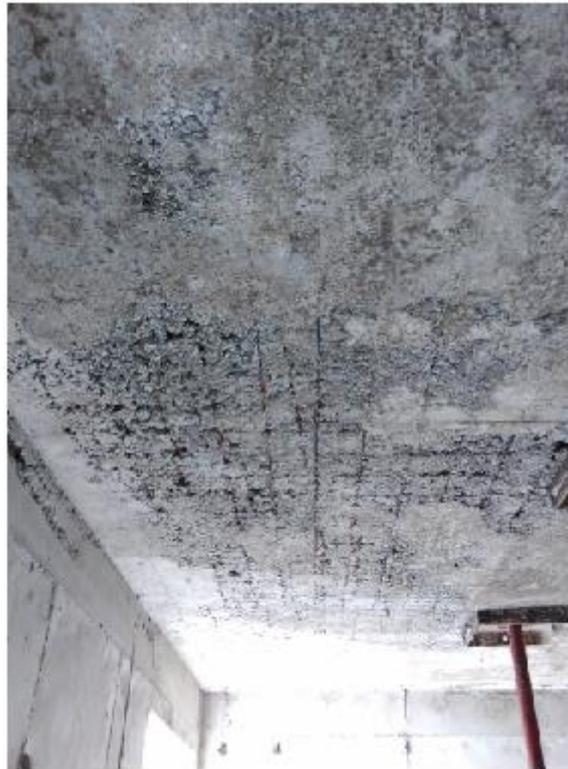
Figura 17 - Armaduras da laje exposta (Fonte do autor)

- *Armaduras da laje e paredes expostas:* Na realização da desforma dos painéis da laje, foi observado que as telas ficaram aparentes, os espaçadores plásticos do tipo “cadeirinha” utilizados para garantir o cobrimento necessário do elemento estrutural foram danificados, em consequência da movimentação dos operários nos processos de instalação de infra e no momento da concretagem, assim as armaduras ficaram aparentes. Considerando-se que a próxima etapa construtiva seria o revestimento em selador e massa para aplicação de textura, é essencial o devido tratamento desta não conformidade. Para a solução desse problema, foi aplicado grauth antes da aplicação do selador, e nos pontos ao entorno da patologia foi passadas duas demãos do selador.

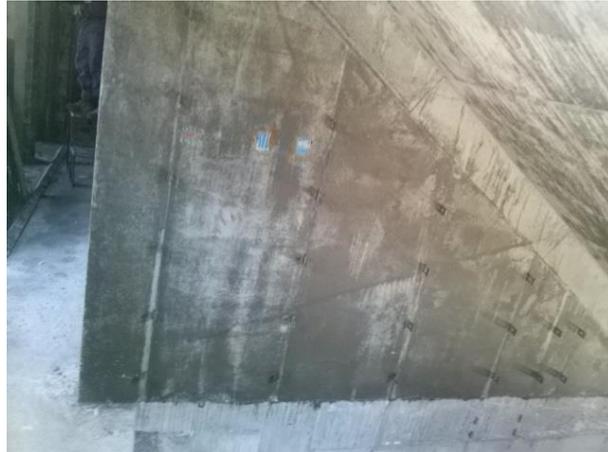
Figura 18 - Parede com Excesso de Desmoldante (Fonte do autor)

- *Parede com excesso de desmoldante:* O excesso de desmoldante é notório, fazendo-se necessário uma otimização no processo da aplicação do produto. Para o evitar atrasos nas etapas seguintes, é essencial o lixamento da parede citada, recuperando assim, a capacidade de aderência aos revestimentos.

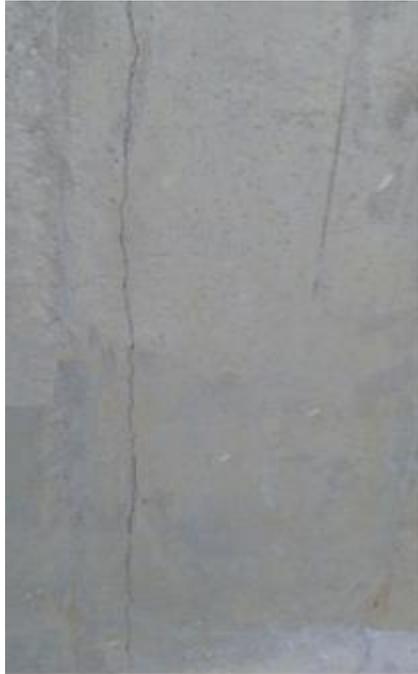
Figura 19 - Fissura oriunda de instalação elétrica (Fonte do autor)

- *Trincas verticais oriundas de conduites nas paredes:* No empreendimento não foi encontrado nenhum tipo dessa anomalia. Em locais onde há uma elevada concentração de conduites, que geram uma diminuição de área útil do concreto, deixando o trecho em questão susceptível a trincas por retração ou acomodação do concreto, sendo assim, para esta manifestação sendo necessário ser adotado um tratamento com sela trinca. Segundo Graziano *et al.* (2013), O problema é que se a parte da retração ocorre no estado ainda plástico do concreto onde a resistência à tração é próxima de zero e por consequência a adesão entre o concreto e a armadura também são muito baixas, expondo sobremaneira a parede de concreto por não poder contar com a resistência à tração e nem com a armadura de aço.

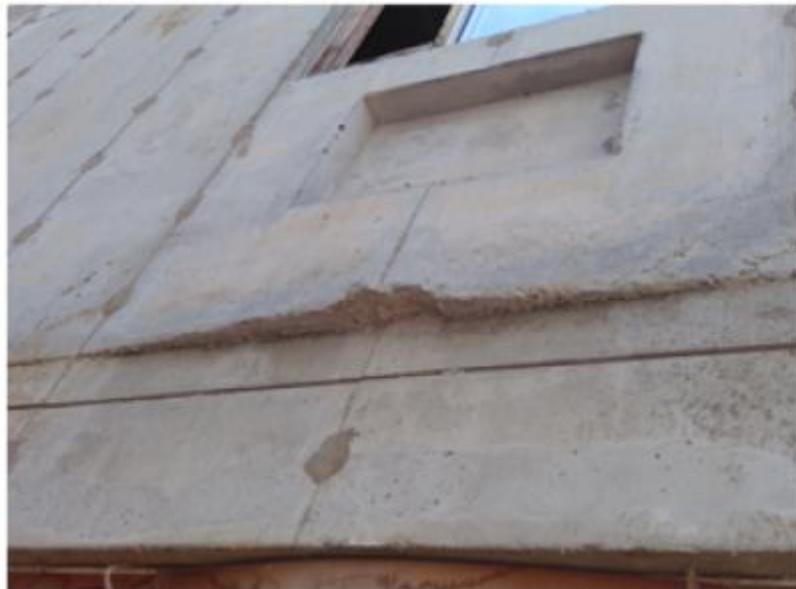
Figura 20 - Esbojamento na fachada (Fonte do autor)

- *Acabamento da fachada do empreendimento: Foi observado em casos isolados que nas regiões próximas aos vãos de ar condicionado, ocorreram esbojamentos na parede. A solução para o problema foi reforçar o travamento nos pontos e a instalação de sancas de isopor para melhorar a estética do empreendimento.*

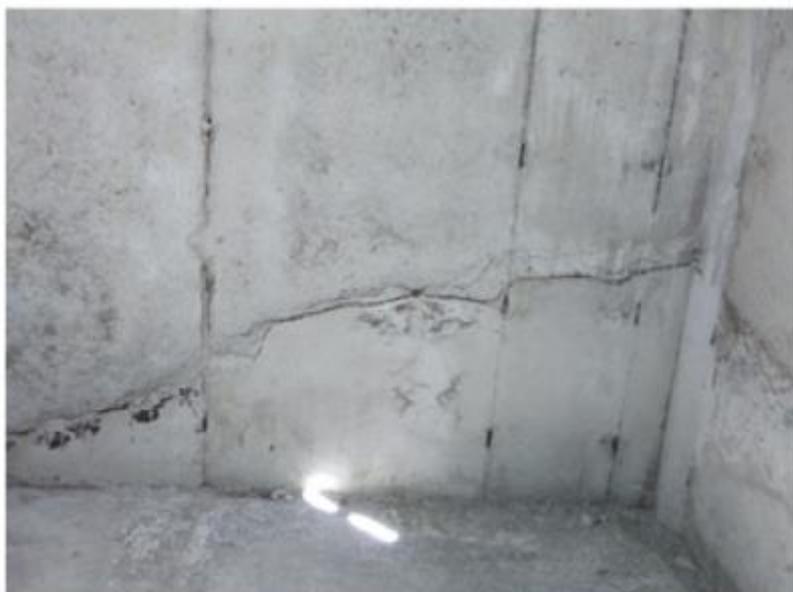
Figura 21 - Junta de descontinuidade do concreto (Fonte do autor)

- *Junta de descontinuidade na concretagem da parede: Foi presenciado que em algumas regiões, que a concretagem não se deu de uma forma*

contínua, o que ficou aparente as chamadas “juntas frias”, que demonstram a diferença dos concretos. Tal situação, além de acarretar em problemas de aderência e ligação entre as partes, faz com que a estrutura deixe de trabalhar de forma monolítica, passando então, a ter comportamentos diferentes dos quais não são previstos em projeto.

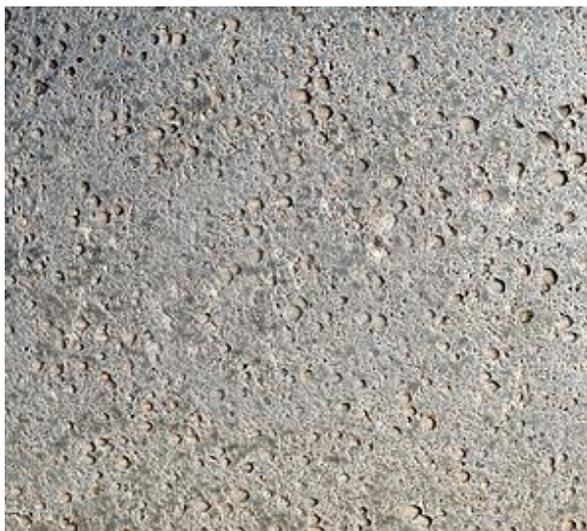
Figura 22 - Porosidade excessiva na parede (Fonte do autor)

- *Excessiva porosidade na superfície das paredes:* Em varios locais e várias torres foi constatato o aparecimento de porosidade excessiva na superfície das paredes, causadas certamente por algum manejo indevido na etapa de adensamento do concreto, que neste caso, foi incorporado certa quantidade de bolhas de ar. Por outro lado, não se pode descartar a verificação do tipo de desmoldante. Estas manifestações devem ser evitadas antecipadamente com o vibrador adequado para o volume de concreto, e no caso de correção, utilizar argamassa colante para o devido tratamento.

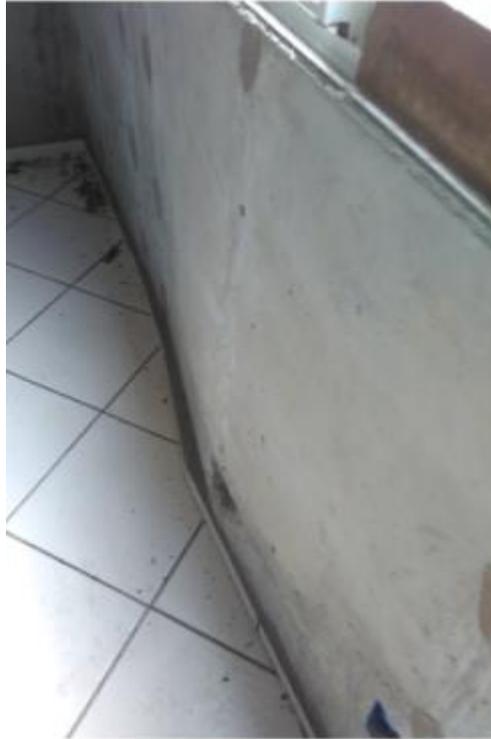
Figura 23 - “Barriga” (Fonte do autor)

- *“Barriga” causada pela falta das gravatas no travamento dos painéis:* A falta de compatibilização de projetos são causas relevantes de não conformidades, podendo ocorrer Patologias, projetos elétricos que não era compatível com os de modulação dos painéis, dessa forma não se previa a passagem das gravatas de travamento das formas cruzando exatamente no mesmo lugar que as caixinhas elétricas, não sendo possível a ancoragem com as gravatas neste local. Como os painéis não são chumbados à laje, no instante da concretagem, o peso do concreto fez com que os painéis desalinhassem, causando uma espécie de “barriga” na parede estrutural. Para solucionar esse problema será necessário a escarificação da área para alcançar o prumo necessário, e o tratamento com grauth, além das compatibilizações futuras.

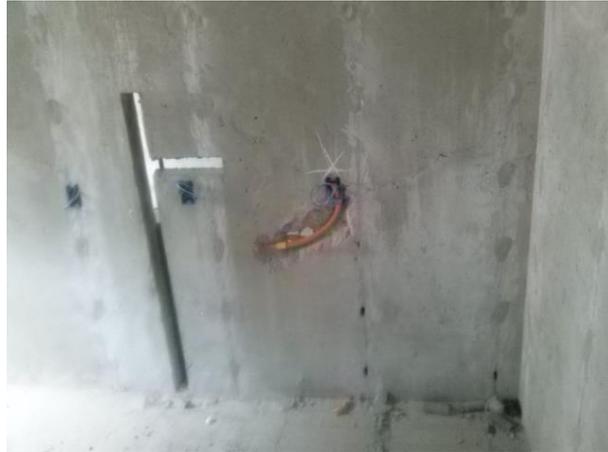
Figura 24 - Conduite entupido (Fonte do autor)

- *Necessidade de reparos na instalação componentes obstruídos ou entupidos:* Após a concretagem, no momento da desforma, notou-se que alguns pontos elétricos e hidráulicos apresentavam problemas durante o processo de instalação. Na parte elétrica foi encontrado problemas com relação aos conduites, pois os mesmo se encontravam entupido. A solução adotada foi de melhorar a angulação dos conduites e de reforçar a sua fixação, evitando que o mesmo se solte e cause problemas futuros.

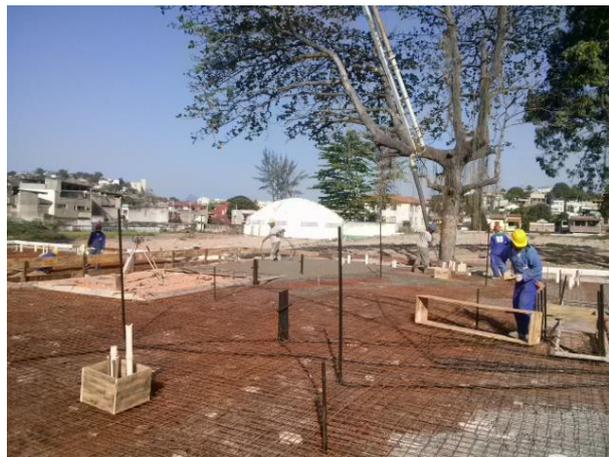
Figura 25 - Gabarito de madeira para pontos hidráulicos (Fonte do autor)

Quanto à parte hidráulica, foi adotado o capeamento de todos os tubos e a utilização de gabarito de madeira para ficar no entorno das tubulações hidráulicas, o mesmo era enchido com areia em sua concretagem das fundações

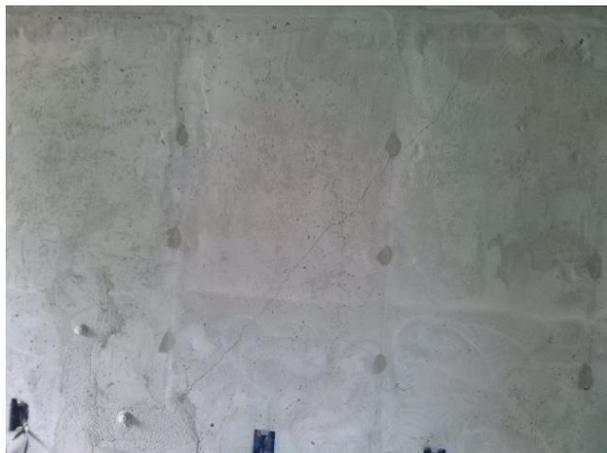
Figura 26 - Fissura a 45º do negativo do painel (Fonte do autor)

- *Fissura na região dos negativos:* Após a concretagem, no momento da desforma, notou-se que alguns pontos na parede hidráulica da cozinha apresentavam problemas de fissuração. A solução para o problema foi o reforço duplo com malha de aço em toda a extensão da parede hidráulica, desde o teto até o ponto de água.
